## Sanierung Fassade Bernerhaus Schloss Lenzburg

In Zusammenarbeit mit dem Architekturbüro TSCHUDIN + URECH AG, Brugg, erhielten wir im Sommer 2018 von der Stiftung Schloss Lenzburg den Auftrag den historischen Fassadenputz des zum Schloss gehörenden Bernerhauses zu restaurieren.

### Schloss Lenzburg, das Bernerhaus

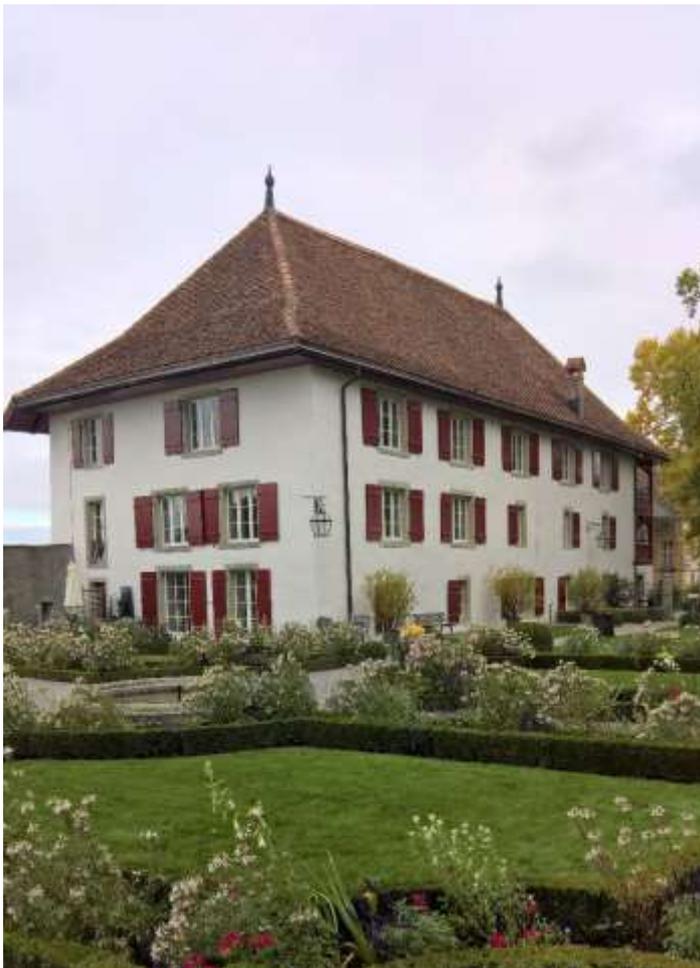
Ein Bild des fertig restaurierten Bernerhauses.

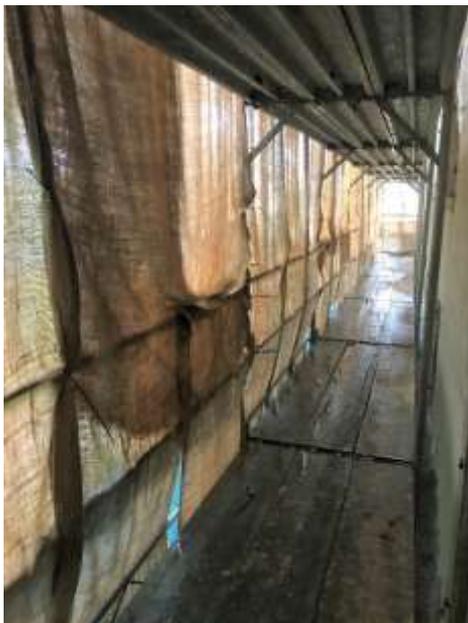
**Das Material darf während der Renovationsphase nicht zu schnell austrocknen.** Daher wird aussen am Gerüst alles mit Jute eingefasst. Die Jute wird durchgehend während 2 Wochen, 7 Tage die Woche, mit einem Bewässerungssystem befeuchtet.

Nebst den heiklen Arbeiten mit historischem Material zeigte sich der Sommer 2018 als sehr heiss und äusserst trocken. Darum mussten die verschiedenen Arbeitsgänge während der Trocknungszeit speziell betreut werden.

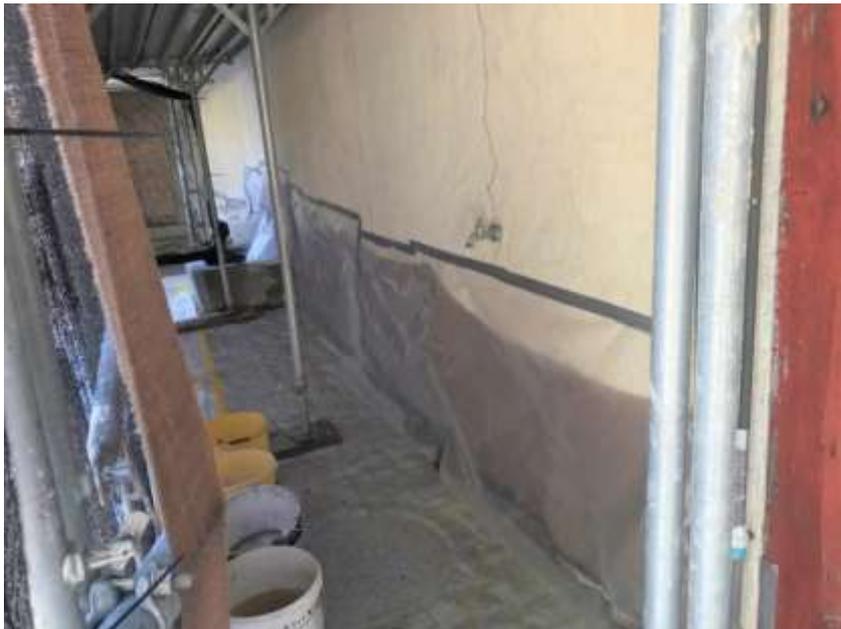
Hier wird nebst der benetzten Jute am Gerüst auch die Fassade mit Jute plus Plastik abgedeckt und regelmässig während 14 Tagen befeuchtet.

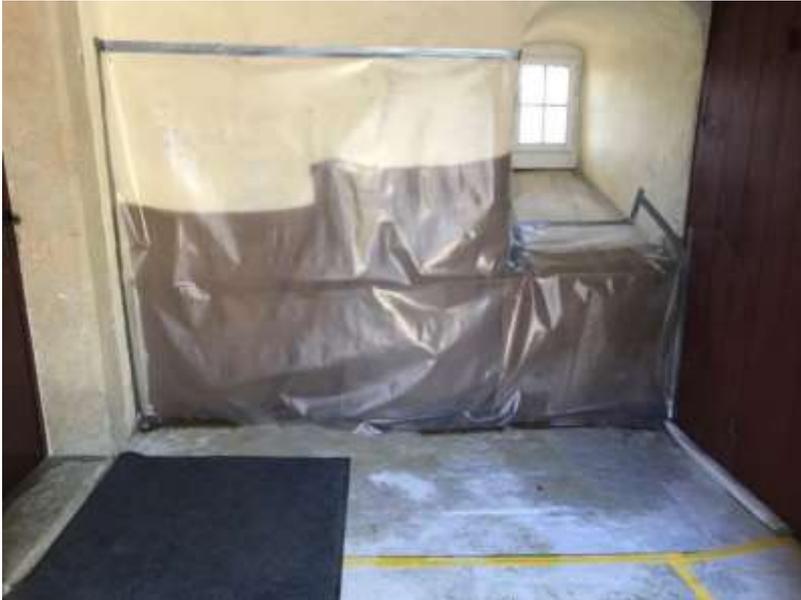
Dieses Bild zeigt einen zurückversetzten Teil der Fassade, welcher mit Jute plus Plastik abgedeckt ist. Die Jute wird regelmässig während 14 Tagen befeuchtet.

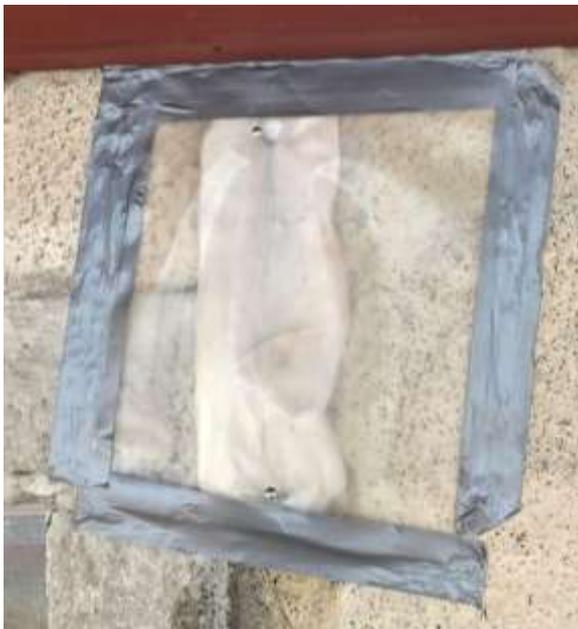
Auch die mit Grundputz gefüllten Risse werden punktuell mit Stabwindeln und Plastik abgedeckt und regelmässig befeuchtet.

**Das Befeuchten ist sehr wichtig. Der Abbindeprozess muss kontrolliert ablaufen. Das Gestein muss genug Zeit haben zum Kristallisieren, so dass der Putz die erforderliche Härte erhält.**

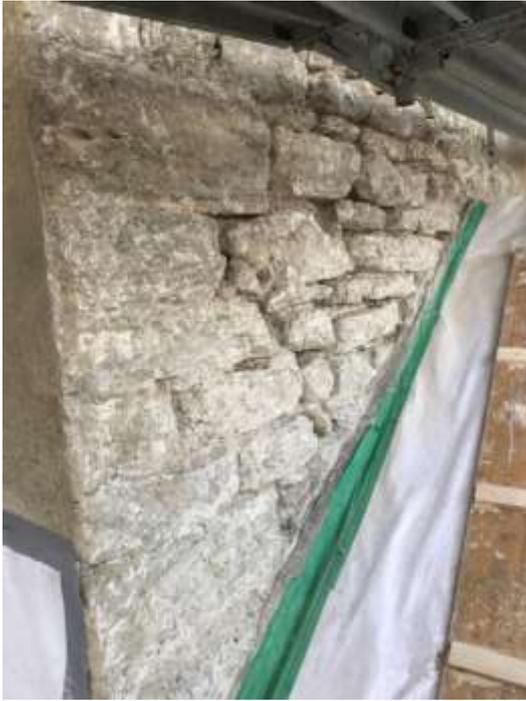
Zuerst wird der alte, mürbe Putz abgespitzt und die Mauerfugen werden freigelegt.

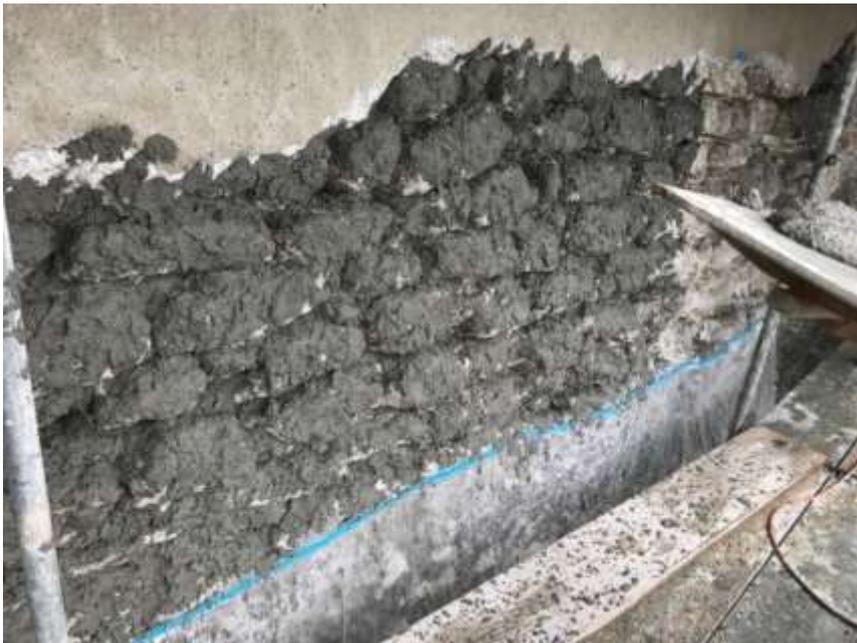
Danach wird der Vorspritzmörtel von Hand aufgespritzt.

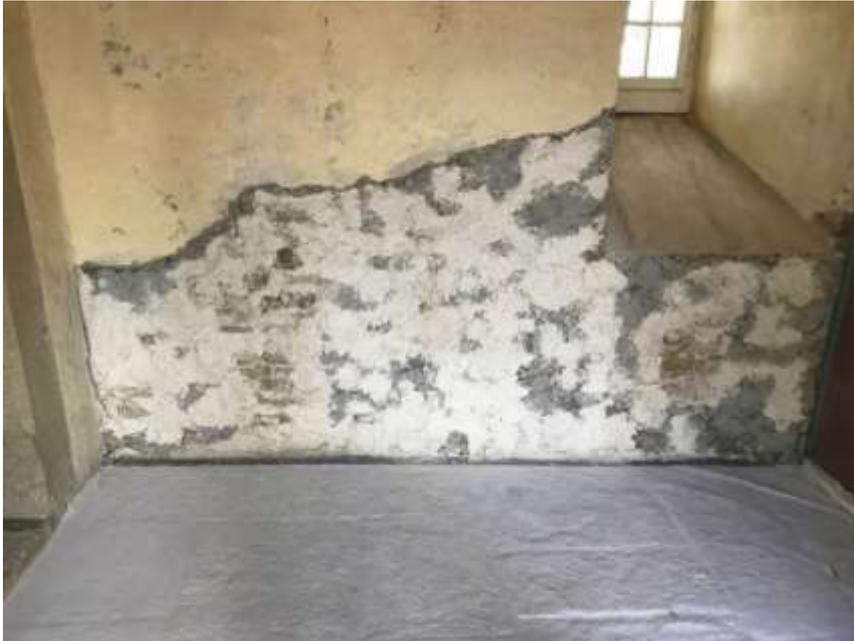
Nach Auftragen des Vorspritzmörtel werden die Hohlstellen und Schlitze mit Stopfmörtel ausgefüllt (helle Flächen).

Stopfmörtel wird speziell zur Renovierung von historischen Bauwerken zur Verfestigung des Mauerwerkes verwendet.

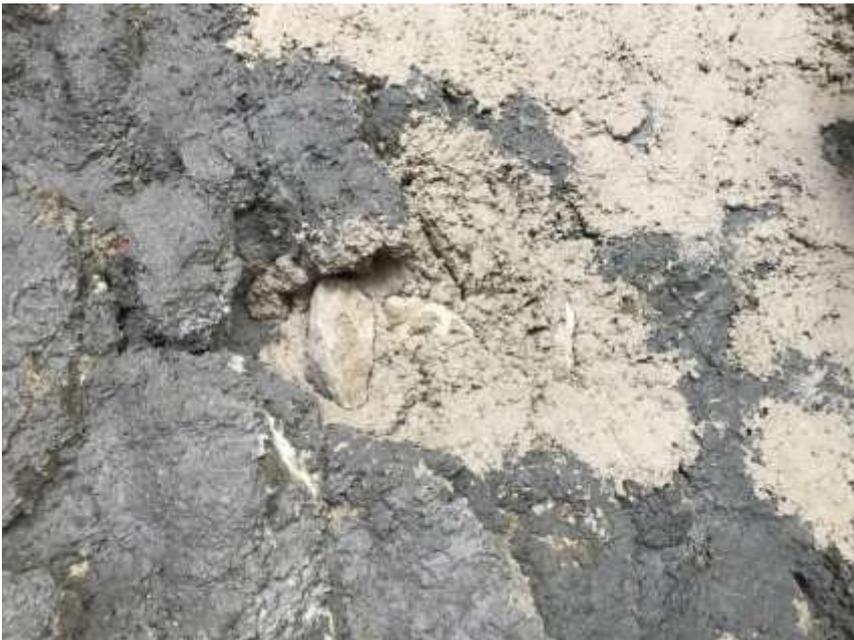
Detailansicht Vorspritzmörtel / Stopfmörtel.

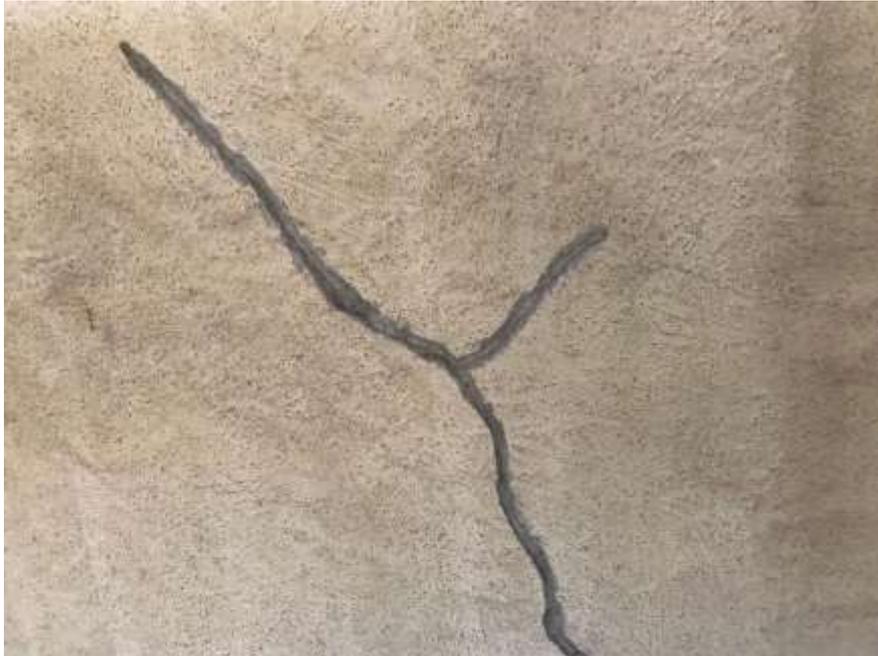
An gewissen Stellen werden nur die bestehenden Risse bearbeitet. D. h. die Risse werden nur örtlich zuerst freigelegt und anschliessend mit Putzmörtel gestopft.

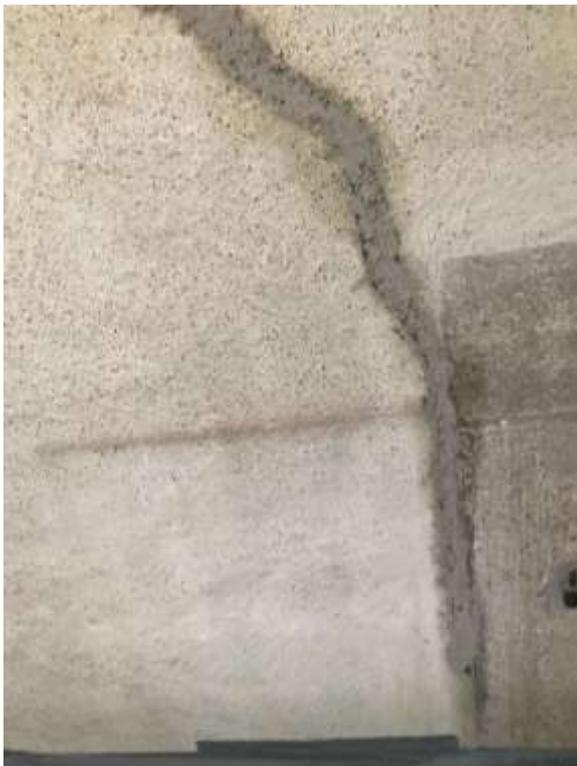
Hier sind die Risse mit Grundputzmörtel gefüllt.

Diese Arbeiten sind sehr anspruchsvoll, da nur punktuell gearbeitet wird und nach Beendigung keine Nähte, bzw. Übergänge sichtbar sein dürfen.

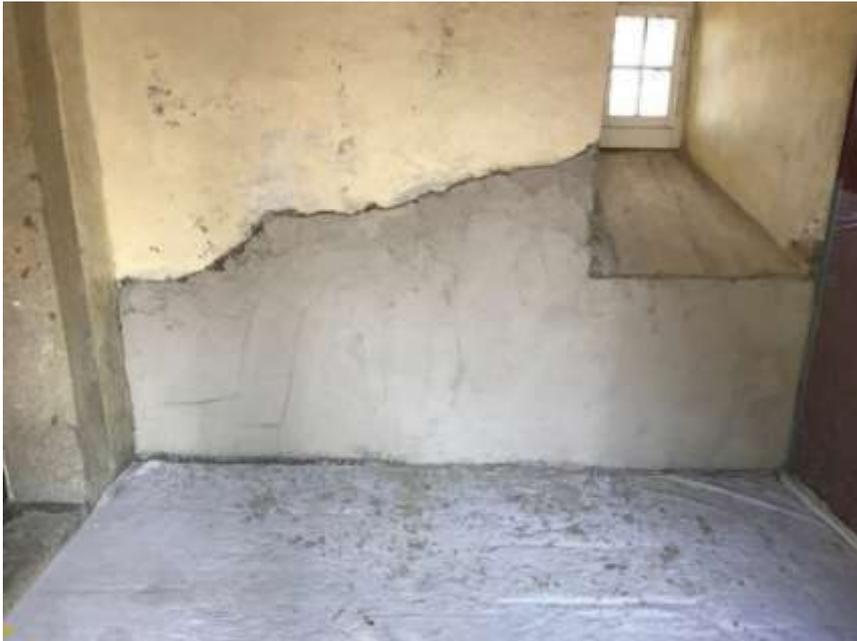
Nach Auftragen des Stopfmörtels folgt die erste Grundputzschicht.

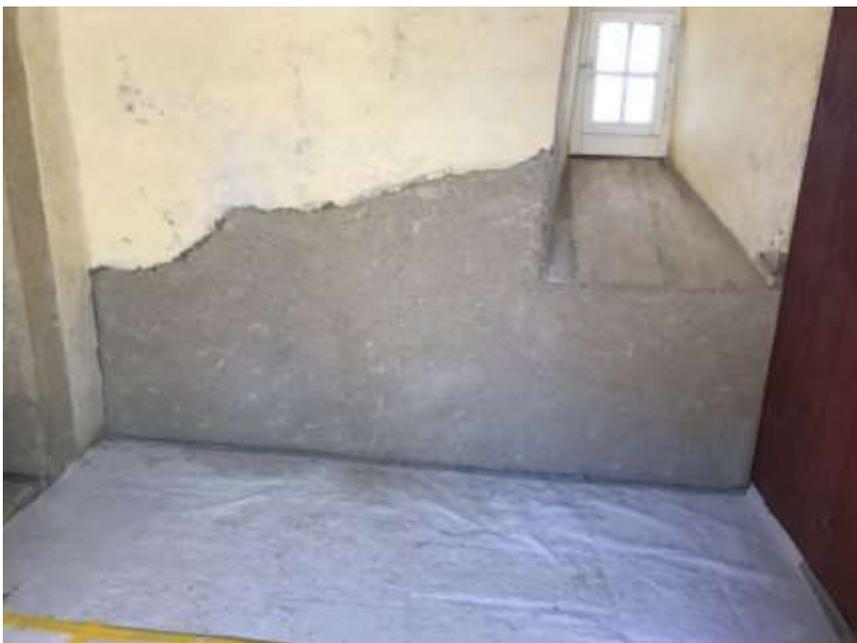
Nach kurzer Abbindezeit wird der Grundputz aufgekratzt.

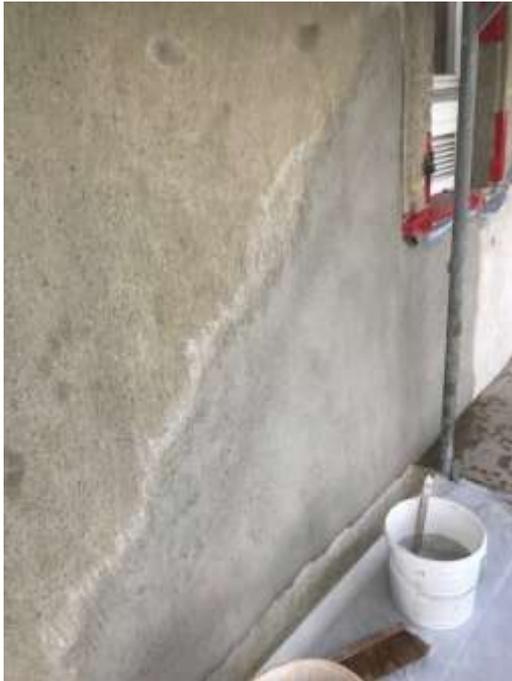
Nach der Trocknungszeit wird an der Fassade punktuell der Finish-Deckputz, bestehend aus 8mm Korn, aufgetragen und mit einem Naturschwamm und diversen Bürsten strukturell an die bestehende Fassade angepasst.

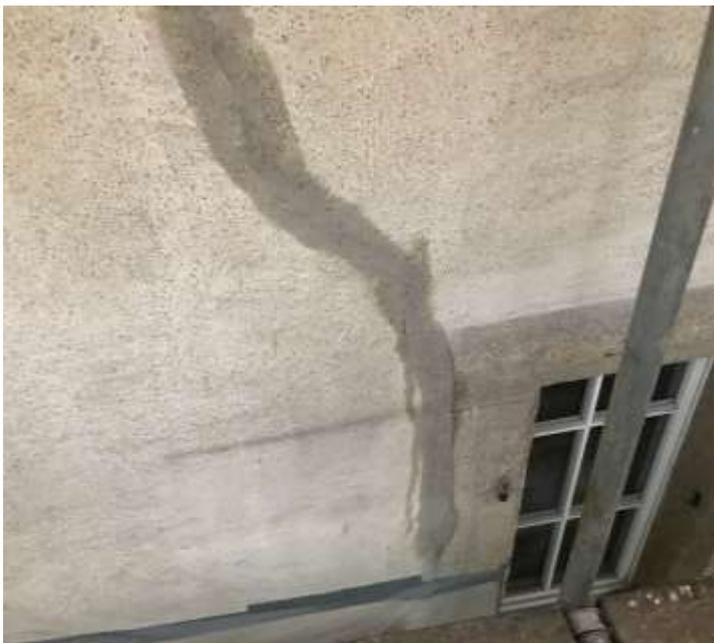
Hier ein gut getrockneter Riss, welcher mit Finish-Putz überdeckt ist.

Auch diese Putze müssen für die ideale Austrocknung regelmässig befeuchtet.

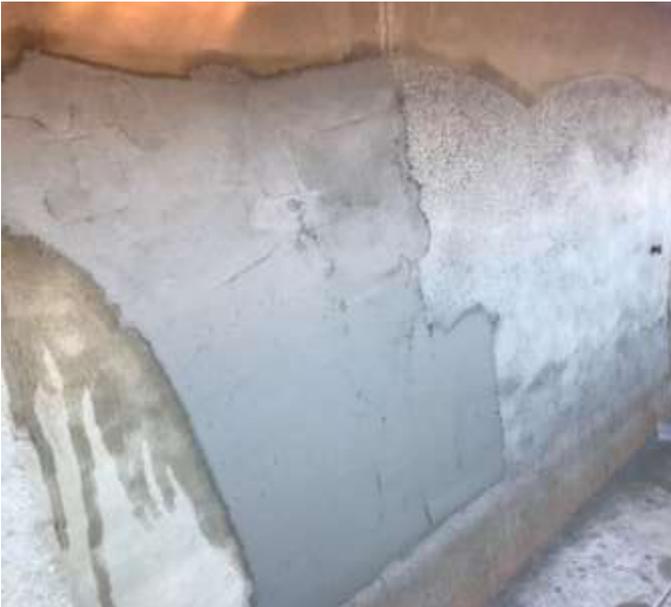
Die Fassade zeigt auf der Nordseite auch ein Bernerwappen. Diese Stelle musste speziell bearbeitet werden, damit ein Kunstmaler das Wappen neu erstellen konnte.

Das Bild zeigt einen Ausschnitt der Wappenfläche.

Das aufgemalte Wappen an der Fassade wird abgefräst. Danach wird ein sauberer Schichtaufbau für den Kunstmaler vorbereitet.

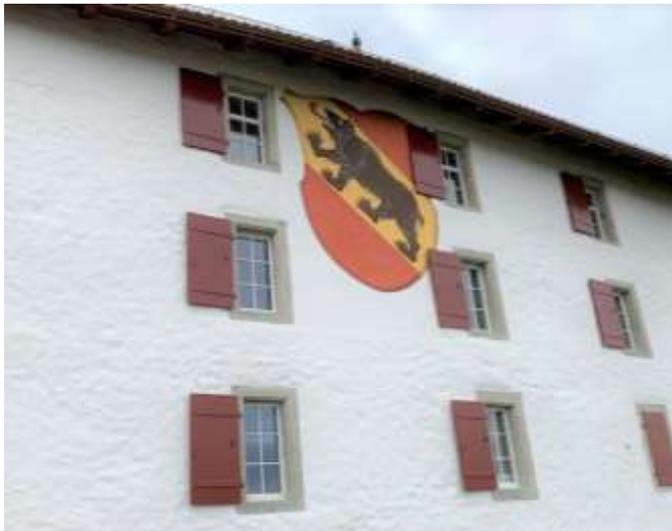
Nordfassade mit restauriertem Wappen.
